Staubschutzwand

Praxisbeispiel aus einem Kalksteinwerk

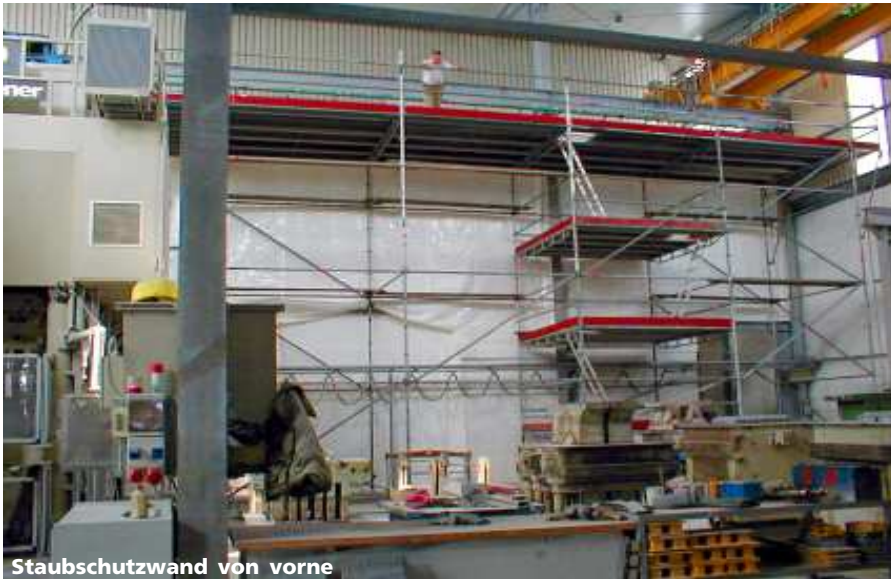
Staubschutzwand von vorne

Ein Hallensegment musste staubdicht abgetrennt werden, um gesetzliche Auflagen der BG zu erfüllen. Eine herkömmliche Lösung war wegen der vielen Durchführungen nicht realisierbar bzw. nicht wirtschaftlich.

- abgedichtet (erhöhter Staubschutz).
- Für Personendurchgänge wurden Reißverschlussstüren eingearbeitet.
- Die Starkstromleitung wurde mit speziellen Halterungen umgangen.
- Die vorhandene Trägerkonstruktion wurde zur Befestigung genutzt.

- Die Fläche wurde in Segmente aufgeteilt. Dort, wo Reparatur- oder Wartungsarbeiten anfallen, wurden die einzelnen Segmente schiebbar gearbeitet, ansonsten sind die Segmente fest verschlossen.
- Die Durchführungen der Förderbänder wurden durch Streifenvorhänge mit besonders hoher Überlappung

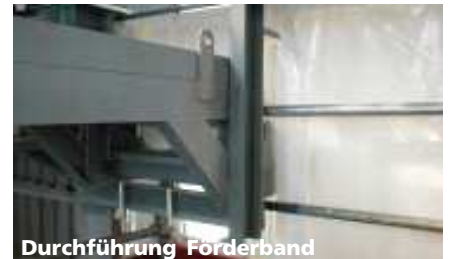
Durchführung Förderband

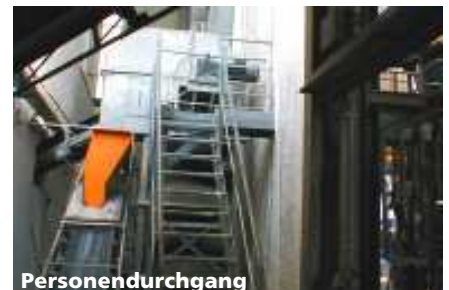
Personendurchgang

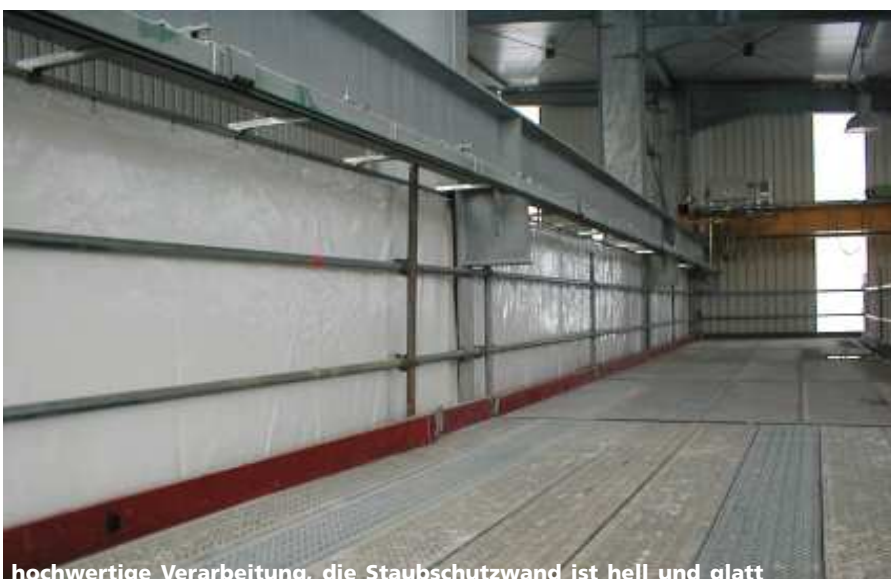
hochwertige Verarbeitung, die Staubschutzwand ist hell und glatt

Durch die gute Verarbeitung konnte ein optimaler Staubschutz erreicht werden. Die Staubschutzwand wirkt hell und glatt durch den Einsatz des lichtdurchlässigen Materials. Eine zusätzliche Beleuchtung ist nicht erforderlich. Das Material ist reißfest, langlebig, schwerentflammbar nach DIN 4102 B1 und hat die bauaufsichtliche Zulassung.

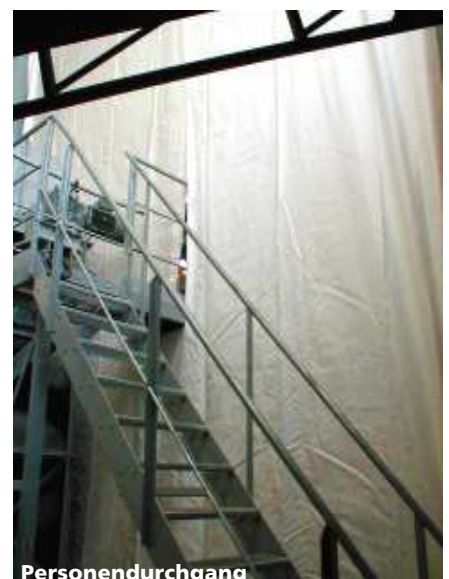
Personendurchgang
